事業概要及び工事説明会

多磨霊園南参道

【白糸台1丁目16番地先から紅葉丘2丁目30番地先まで】

府中市都市整備部道路課

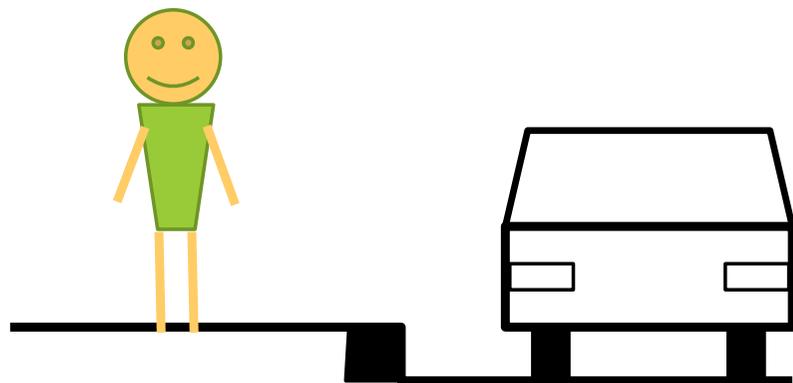
マウントアップ形式

車道より歩道が高い

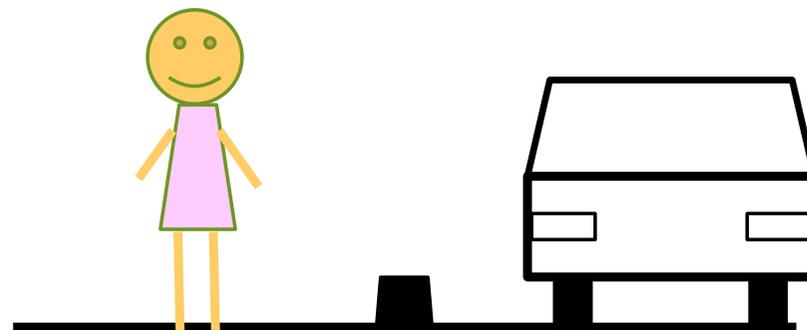
セミフラット形式

車道と歩道がほぼ同じ高さ

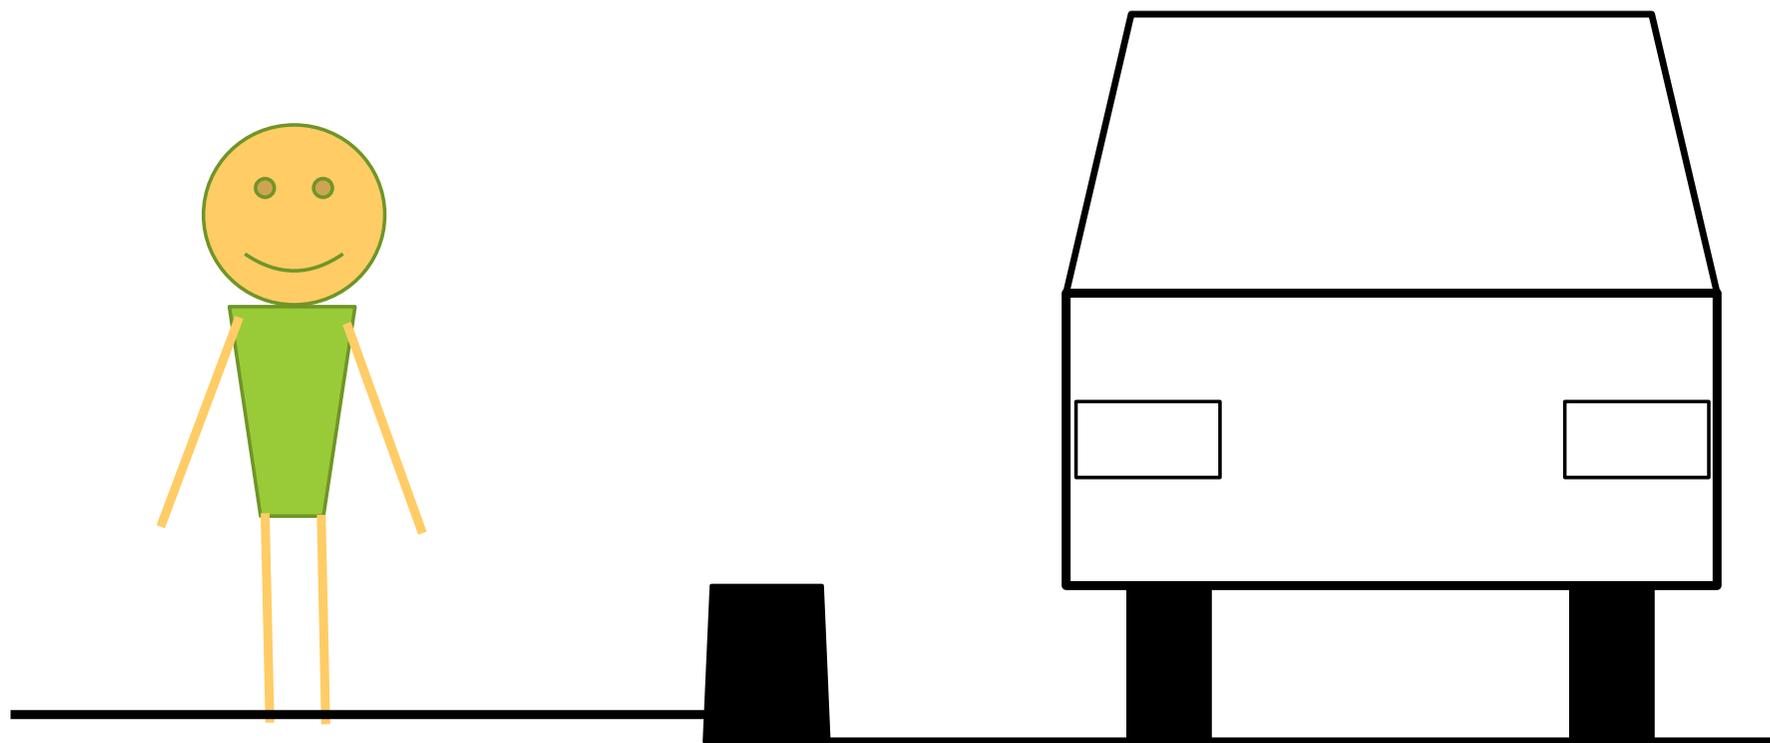
セミフラット形式とは

車道から歩道側に雨水が
流れるのを防ぎます。

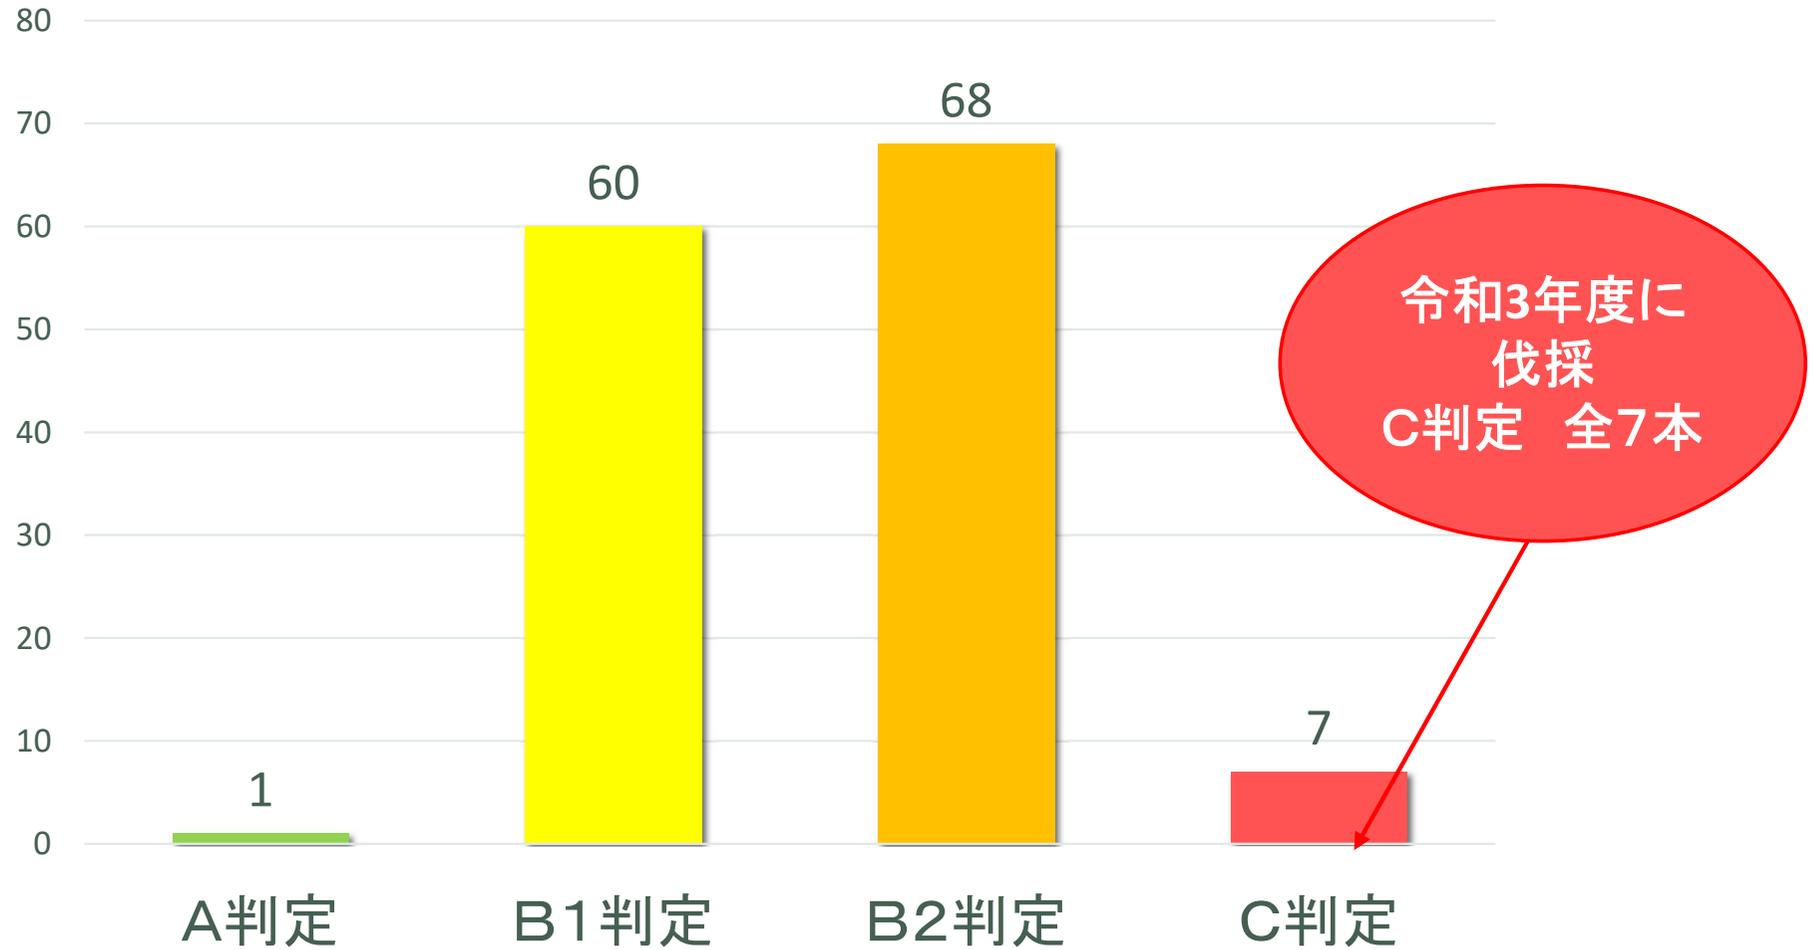
判定結果

A判定：健全か健全に近い

B1判定：注意すべき被害が見られる

B2判定：著しい被害が見られる

C判定：不健全

A判定		B1判定		B2判定		C判定	
本数	割合	本数	割合	本数	割合	本数	割合
1	0.7%	60	44.1%	68	50.0%	7	5.1%

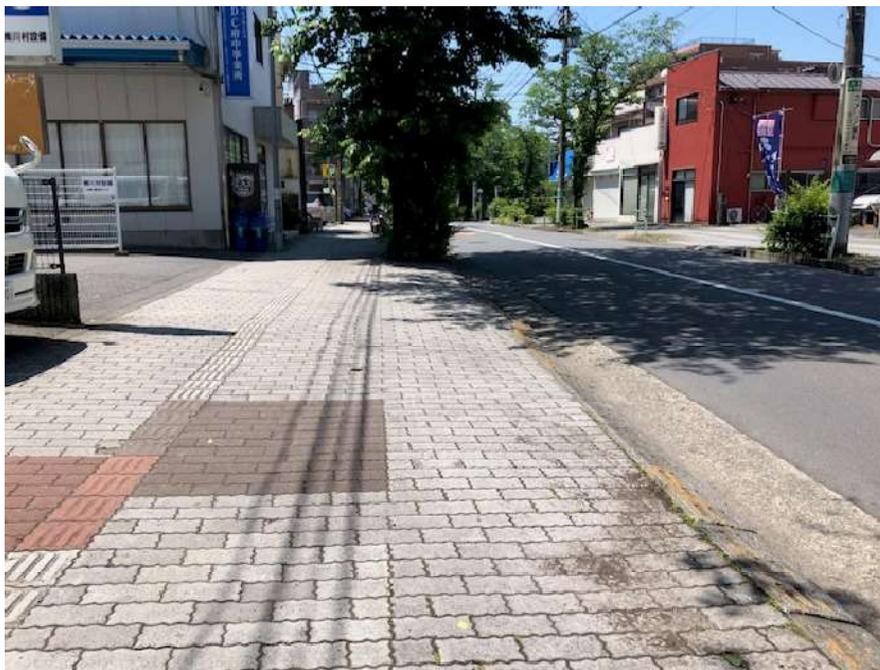
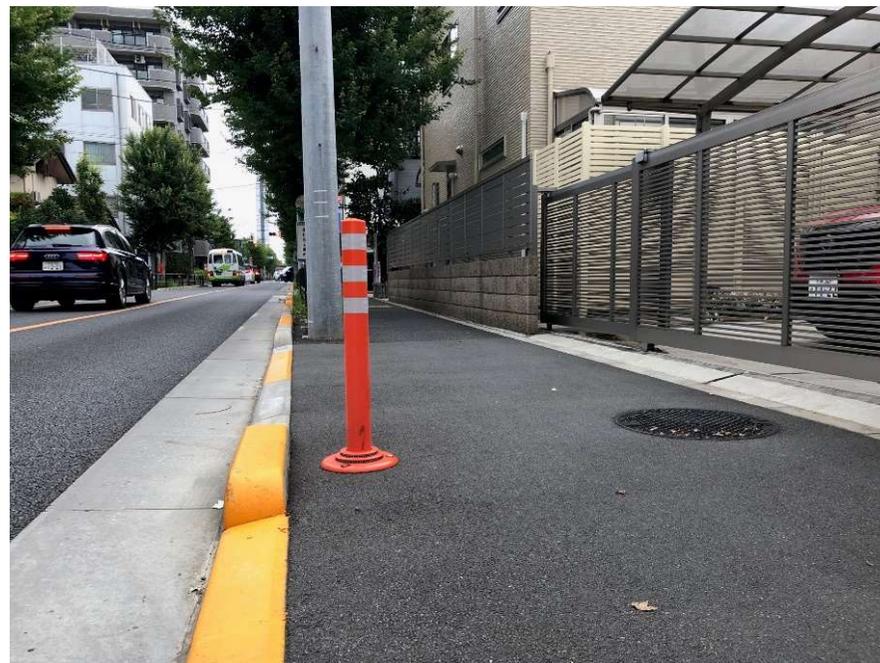
セミフラット化

車両乗入部による歩道の横方向の勾配が小さくなります。

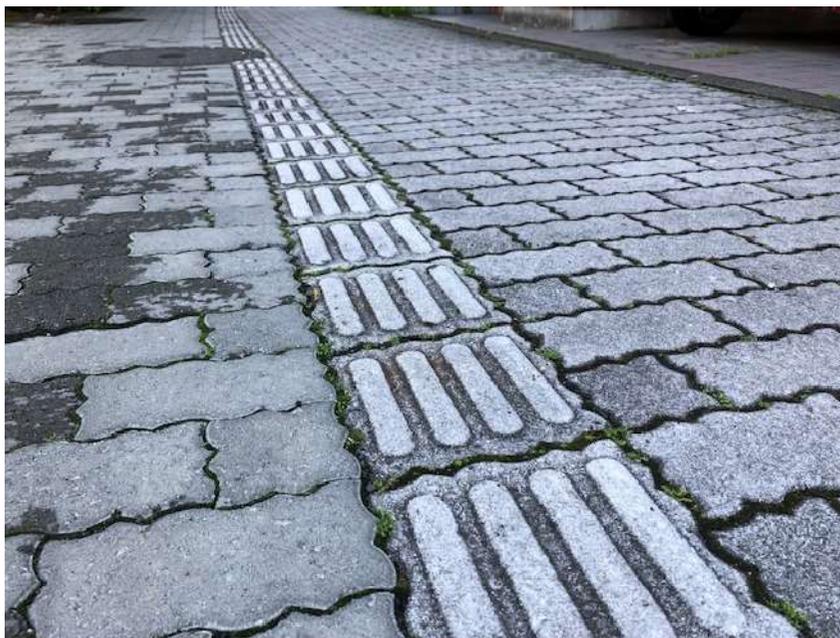
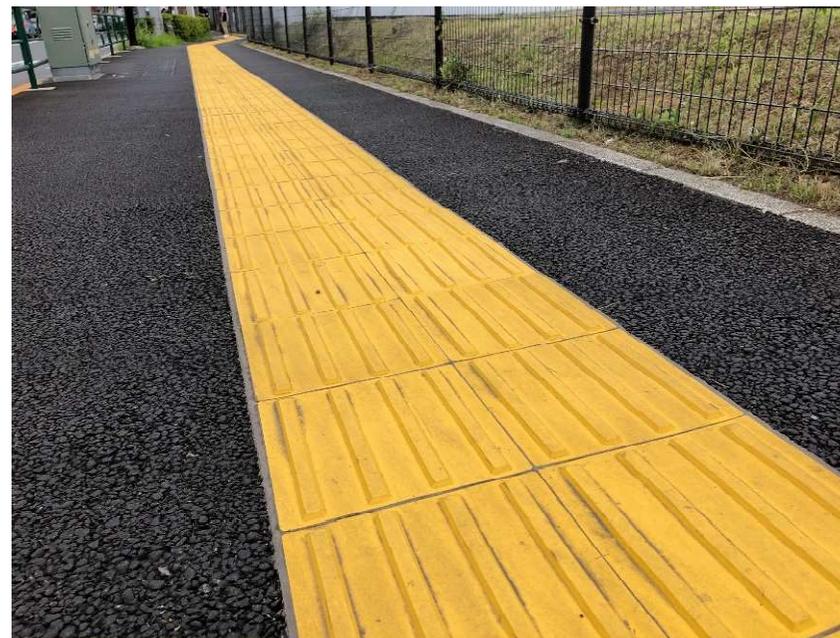
誘導用ブロックの改良

誘導用ブロックの輝度比を確保し、適切な誘導ができるようにします。

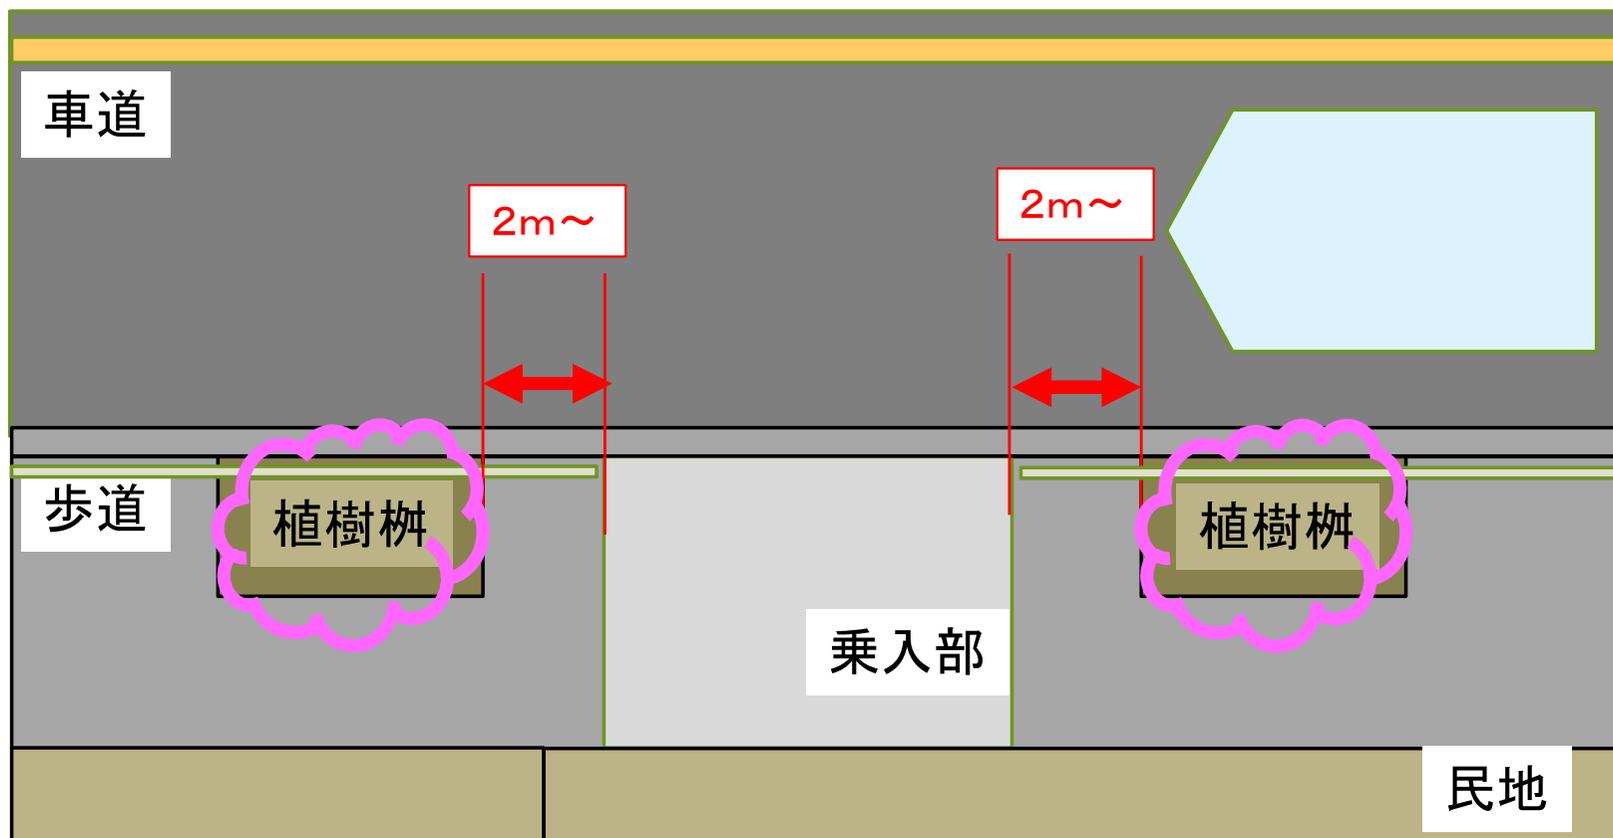
樹木の配置

現在の植樹柵の配置を基本とし、乗入部付近などは見通し確保のため配置を調整します。

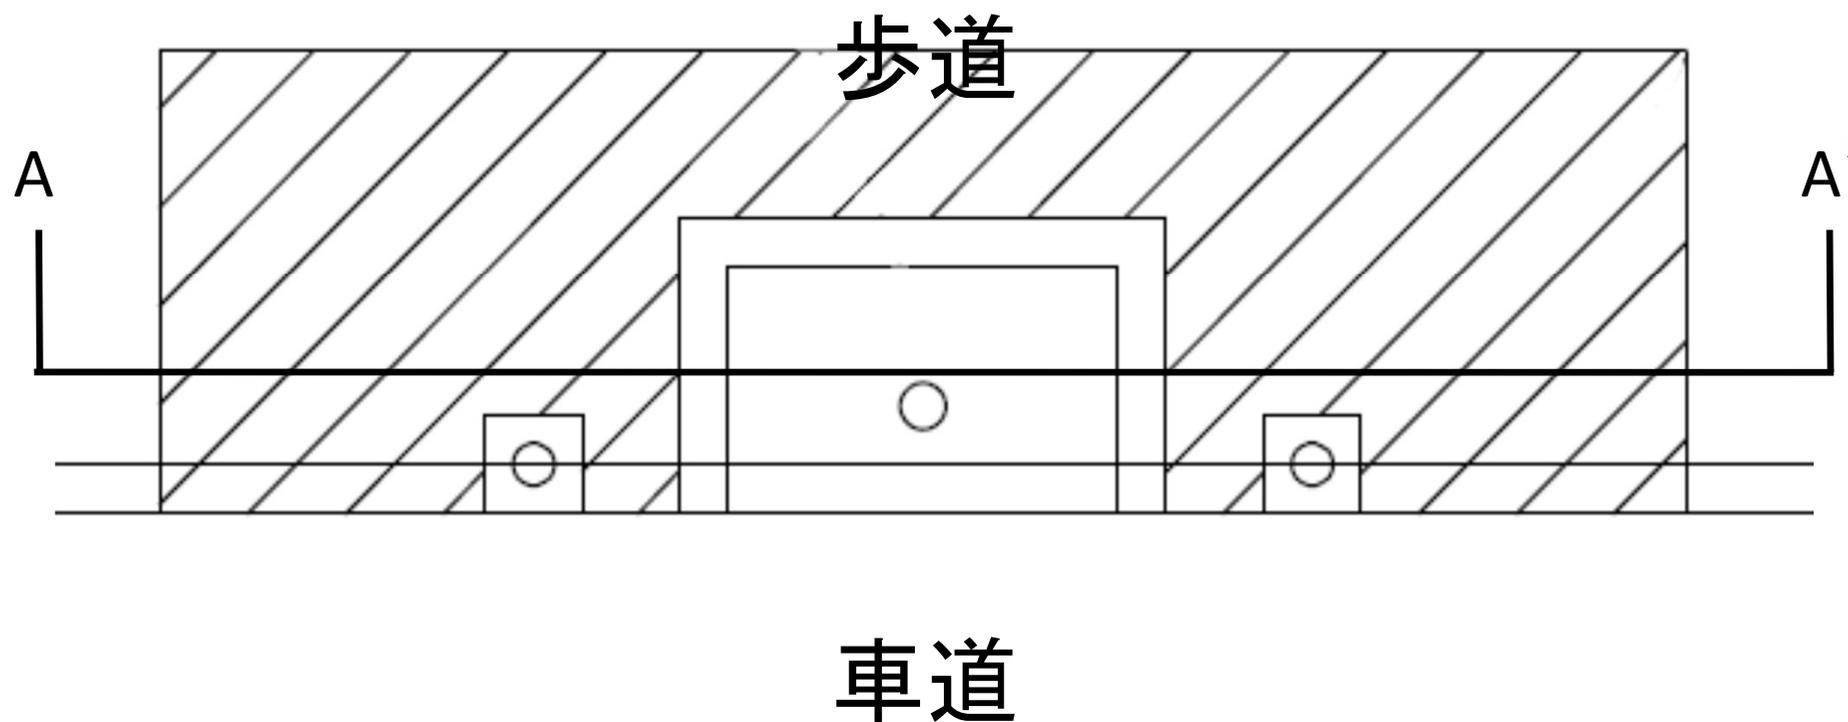
根上がりの防止

斜線部(植栽柵周辺)に根系誘導耐圧基盤材を設置します。

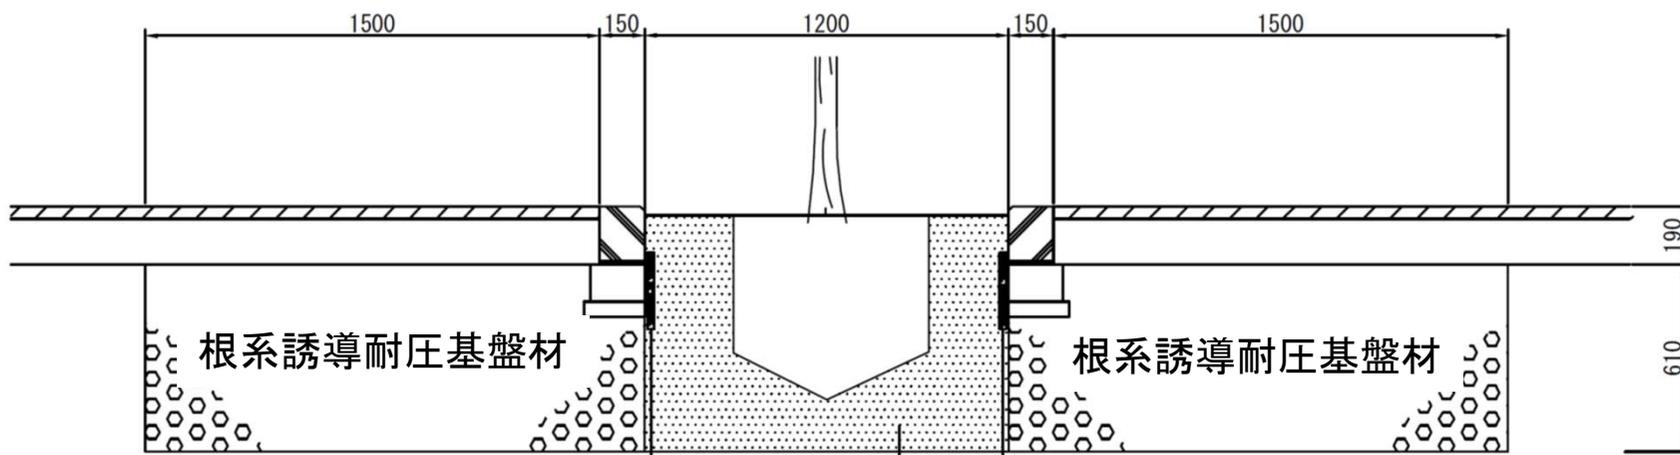
A-A'断面

根系誘導耐圧基盤材を使用することで、根上がりによる舗装の破壊を防止します。

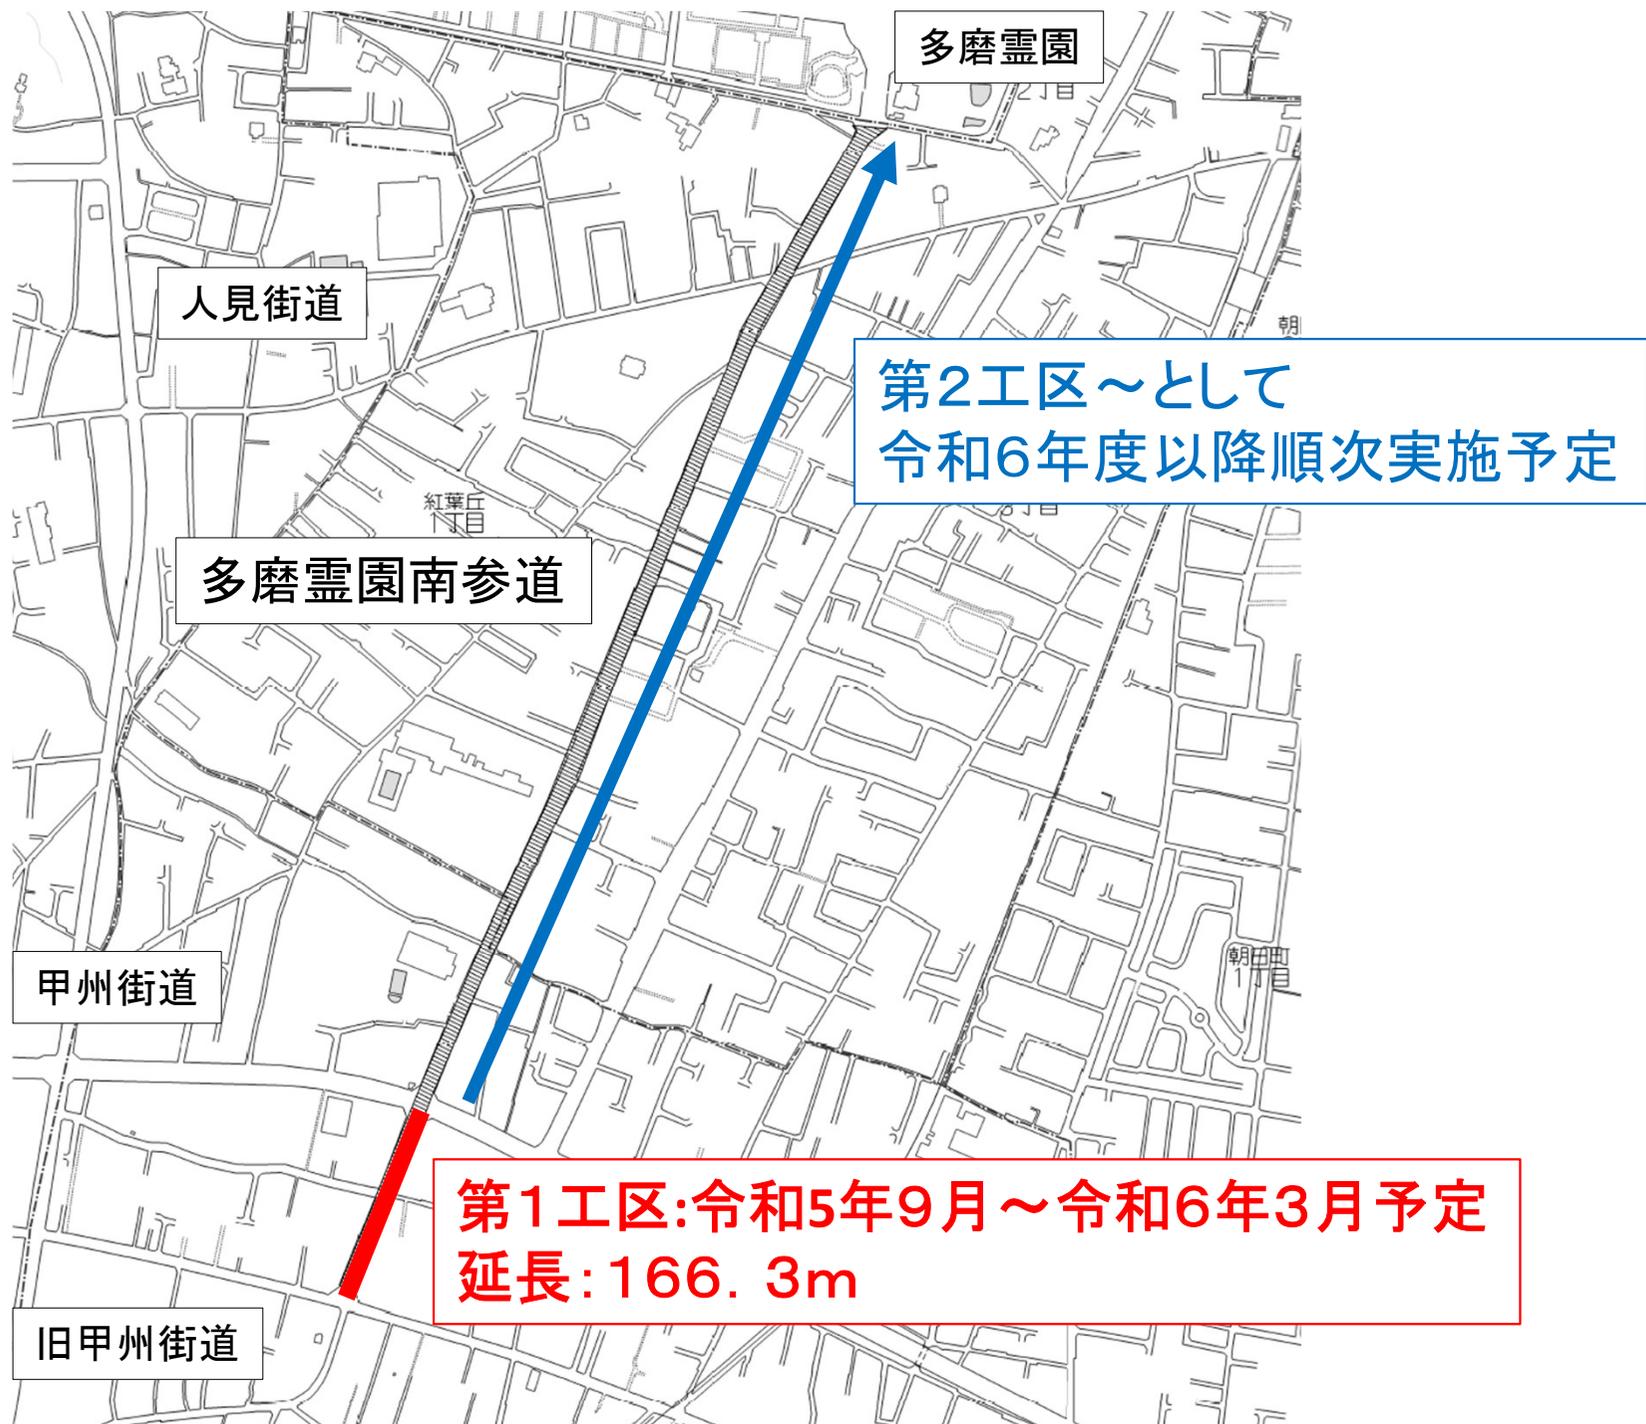
スケジュール

令和4年度 : 設計

令和5年度 : 整備工事(第1工区)

令和5年9月～令和6年3月予定

令和6年度以降: 整備工事(第2工区以降)
